【新聞記事】

▼ごみ焼却施設で男性大けが
 木片や廃プラスチックなどの可燃ごみを焼却する施設。ローラーに絡まったごみを取り除こうとした際、機械を停止させずにごみを撤去したことから、安全センサーが解除されてしまい、動き出したローラーに右足を巻き込まれた。
 木片や廃プラスチックなどの可燃ごみを焼却する施設。ローラーに絡まったごみを取り除こうとした際、機械を停止させずにごみを撤去したことから、安全センサーが解除されてしまい、動き出したローラーに右足を巻き込まれた。
 が、鉄製のローラーに右足を巻き込まれ、右太もも骨折などの大けがをした。
 業をしていた
 ごみを焼却炉に流す作

コンクリート廃材の破砕プラントでベルトコンベヤーに巻き込まれる

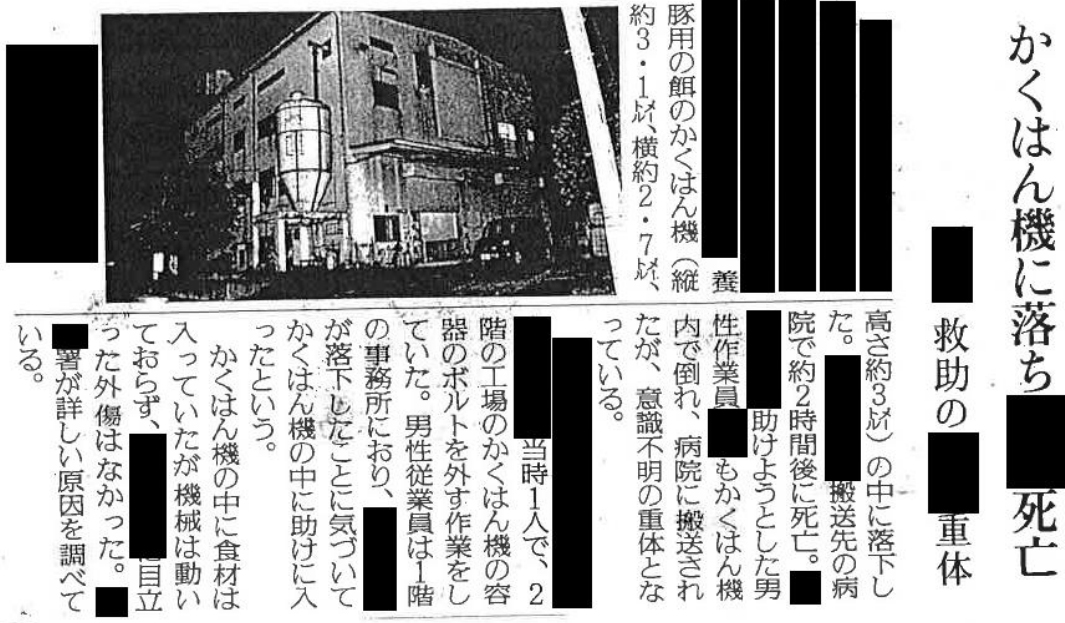
機械設備・有害物質の種類（起因物）	開口部
災害の種類（事故の型）	墜落・転落
被害者数	死亡者数：1人（20代） 休業者数：1人（40代）

- ・施設への転落等防止措置
- ・作業工程及び安全措置の標準化
- ・施設への立入・点検時の安全措置
- ・事故等異常発生時の対応の基準化
- ・管理者との連絡措置の基準化
- ・事故防止に関する作業員の教育・訓練
