【新聞記事】

◆作業事故で男性死亡

【類似事故】

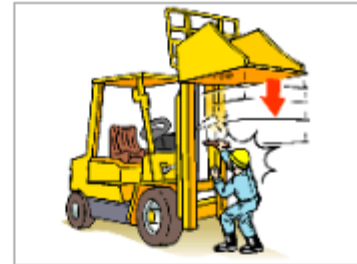
はさまった木切れを取り除き作業中にフォークリフトのバケットが降下してはさまれる

この作業を開始してまもなく、バケットからこぼれ落ちた木切れがフォークリフトのリフトシリンダーにはさまり、バケットが下降しなくなった。

そこで、被災者は、運転席から降りてフォークリフトの正面に回ってバケットの下に入り込み、バールを使ってはさまっていた木切れを取り除こうとしていたところ、バケットが急に降下してきて胸部及び腹部を打撲した。

この災害の直接の原因は、安全な措置をとらないまま、はさまっていた木切れを取り除くため、被災者がフォークリフトのバケットの下に入ったことであり、このような作業を行う場合には、万一バケットが降下しても安全なように安全ブロック等を使用することが必要である。

経営者の安全管理についての認識が希薄であったこと、フォークリフトの運転技能講習を修了した者がいなかったこと、フォークリフトの特定自主検査が一度も実施されていなかったこと等があげられる。

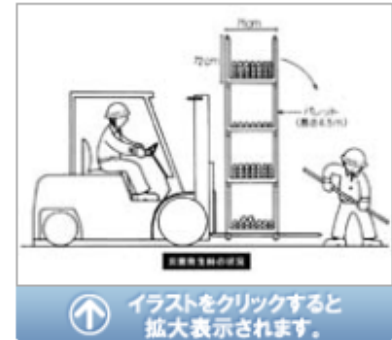
フォークリフトの積荷が落下し、パート作業者に激突

奥へ移動設置するためには、手前に設置された4段積みパレットをいったん横へ移動させることが必要なため、フォークリフトにより積載し、後進して、その後前進させたところ、梱包のため不良品の素材を片付けていたパート作業員を前方に発見し、フォークリフト運転者が急ブレーキをかけた瞬間、フォークに積載していた最上段のパレットが前方へ落下し、パート作業員に激突した。

- [1] 4段積みパレットの重量は下段から95kg、130kg、30kg、130kgと重心が高く、しかもフォークの根元までパレットが入っていない不安定な状態であったこと。
- [2] フォークリフト作業範囲へほかの作業員が立ち上がったこと。
- [3] 前方に、ほかの作業員を発見したため急ブレーキをかけたこと。
- [4] フォークリフトとの接触防止のための誘導者を配置しなかったこと。
- [5] 端数となった素材の整理作業は通常作業ではなく、このための作業手順が確立されていなかったこと。

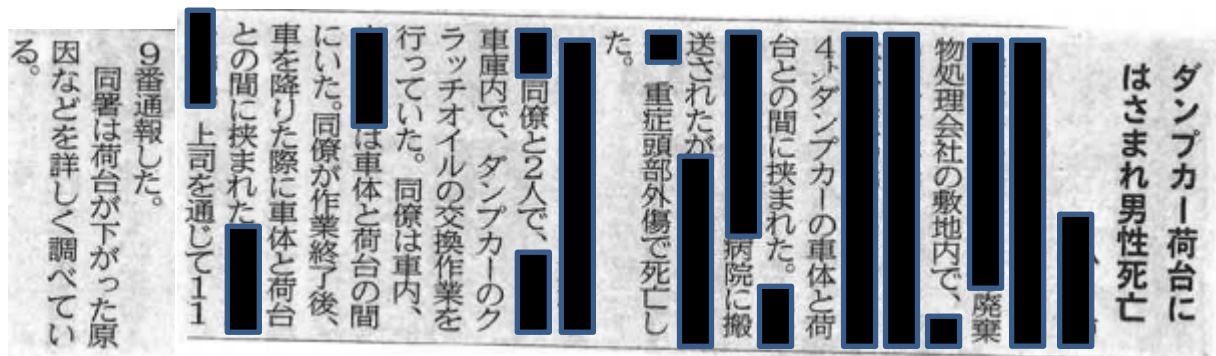
機械設備・有害物質の種類（起因物）	トラック
災害の種類（事故の型）	はさまれ・巻き込まれ
被害者数	死亡者数：1人

車両系荷役運搬機械、車両系建設機械のショベル、アーム、荷台等の下で修理・点検等の作業を行う場合には、安全支柱、安全ブロック等を使用すること。

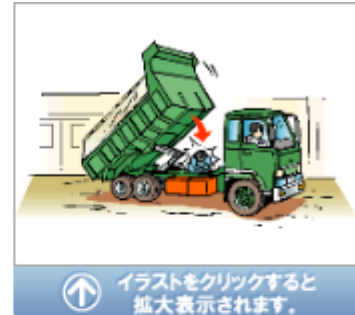
ダンプカーの荷台下で修理作業中荷台が降下

この災害は、ダンプカーの運転中に故障したクラッチの修理のため、被災者がダンプカーの荷台下で作業を行っていたところ、荷台が降下し、被災者が荷台を持ち上げるアームと車体の間にはさまれたものである。

その時、荷台が降下してきて、被災者は荷台を持ち上げるアームと車体の間に挟まれ、約40分後に外傷性循環ショックで死亡した。

- 1 被災者は、修理のため荷台を上げる時上方に電線があり、それに接触するのをおそれて荷台を仰角約25度で止めたこと。
- 2 電線まではまだ距離があったので、同僚が荷台を上げるように言ったので、被災者がレバーを操作したが故障等があったため荷台が上がらなかったこと。
- 3 会社では、安全ブロックが使用できないときには、車載の輪止めを使用するように指導していたのに使用しなかったこと。
- 4 間接的な原因としては、午後6時を過ぎており、日没後で周囲が暗くなっていたこと、もともと車両の点検整備が不十分であったこと等があげられる。
