【新聞記事】

■作業車から転落、男性死亡
 業車両の荷台から、
 頭を強く打ち、搬送先の病院で
 死亡した。
 両は除草作業の移動中で4人が
 乗車。
 右カーブを曲
 がる際に転落した。同署が原因
 を調べている。

トラックの荷台から転落

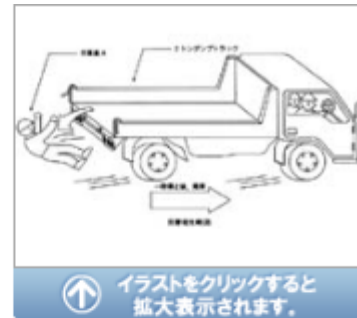
荷台の後方にあおりのないトラックの荷台に、作業者を乗せて走行していたところ、荷台に乗っていた作業者が、荷台後方から転落して死亡した災害である。

当該ダンプトラックは、荷台の左右側方にあおりを備えており、両方のあおりを閉じた状態であったが、荷台の後方のあおりについては、作業の都合により、取り外したままであった。

運転手は、しばらくダンプトラックを走行させたあと、一時停止し、さらに走行させたあと荷台にAの姿が見えないことに気付いた。

そこで、前に一時停止した場所まで戻ったところ、Aが仰向けに倒れており、間もなく死亡した。

[1] 荷台の後方にあおりのないトラックの荷台に、作業者を乗せて走行させたこと。

[2] 一時停止のあと発進させる際に、荷台に乗車している作業者の状態を確認せず、当該作業者に対して発進の合図を行わなかったこと。

- ① 原則としてトラックの荷台には作業者を乗車させないこと。別途作業者の移動のため自動車等を使用する。
- ② 道路交通法の適用のない場所において、作業車両の荷台に作業者を乗車させて走行させる必要がある場合は、車両の動揺により、作業者が転落する恐れのない箇所に乗車させること。なお、荷台にあおりのないトラックの荷台には、作業者を乗車させてはならない。
 また、道路交通法の適用される道路においては、積載している貨物を看守するための最少限度の人員を除き、荷台へ乗車させてはならないこととされているので、留意のこと。
- ③ 作業車両の荷台に作業者を乗車させて走行させる場合には、発進させる前に、荷台に乗車させた作業者の状態(乗車箇所、姿勢等)の安全を確認し、当該作業者に対して発進の合図を行ってから、車両を発進させること。
